Ziegeltempel der Khmer in Kambodscha – Wandmalereien und Architekturpolychromie

In den vergangenen Jahren hat das German Apsara Conservation Project GACP intensive Studien zur Dekoration der Khmer Tempel in Kambodscha durchgeführt. Die jüngsten Untersuchungen beinhalten eine umfassende Recherche zur Innendekoration in 105 Türmen aus 19 ausgewählten Ziegeltempeln des 9. und 10. Jahrhunderts. Nahezu alle Türme zeigten noch Reste von Dekoration, zum größten Teil jedoch in sehr reduziertem und schlechtem Erhaltungszustand. Hauptaugenmerk lag neben der Erfassung und Dokumentation der Relikte auf der Untersuchung der Maltechnologie. In zwei Tempeln konnten umfangreichere Malereien rekonstruiert werden. Die erzielten Ergebnisse führten zu einer neuen kunsthistorischen Bewertung und zu einem tieferen Verständnis der frühen Khmer-Tempel.

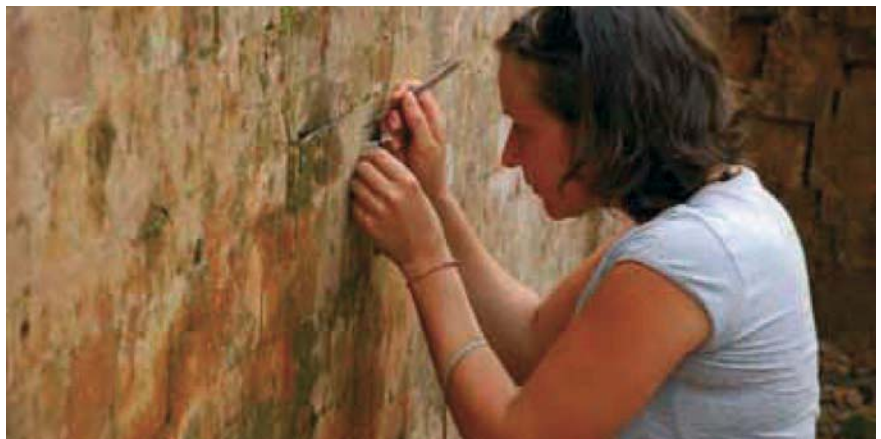
Abb. 5: Susanne Runkel entnimmt Kleinstproben

dass die Aussicht, noch Reste der Dekoration vorzufinden, äußerst gering waren. Alle Befunde wurden detailliert kartiert und charakterisiert. Für jeden Turm wurde eine Karte mit der flächenmäßigen Verteilung der Befunde gezeichnet. Für die Malereien im Tempel Preah Ko, der drei verschiedene Ausmalungsphasen zeigt, wurden zusätzlich detaillierte Kartierungen der Verwitterungsformen und Verwitterungsursachen angefertigt. Vor Ort wurden neben normaler digitaler Photographie, UV-Aufnahmen und den klassischen Kartiermethoden spezielle photographische Erfassungstechniken, wie die Videodokumentation mit Bandpassfiltern im UV und IR eingesetzt, um die Malereien sichtbar zu machen (Abb. 2 und 4). Für die Analyse wurden Kleinstproben (Abb. 5) entnommen. Die Charakterisierung und qualitativen Materialanalysen von Malerschichten, Pigmenten und Bindemitteln erfolgte im Labor an Anschliffen mit STEMI sowie an Dünnschliffen mit Polarisationsmikroskopie, mit 3D-Videomikroskopie, FT-IR Spektroskopie, Pulverröntgendiffraktometrie, Rasterelektronenmikroskopie und EDX Spektroskopie sowie mikrochemischen Analysen, Karbonat- und Pyrolysetests an den entnommenen Kleinstproben.
